# INFLUENCIA DE LOS CICLOS HIELO-DESHIELO EN LA RESISTENCIA DEL CONCRETO (CASO TUNJA)

## INFLUENCE OF FREEZE-THAW CYCLES IN THE RESISTANCE CONCRETE (TUNJA CASE)

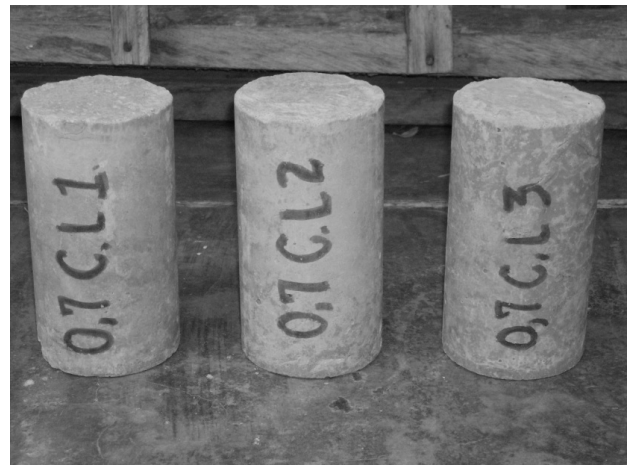
**Figura 4:** Probetas elaboradas

Con el proyecto se pretendió hacer una modelación de la afectación del fenómeno ciclos hielo-deshielo de forma acelerada, para lo cual se elaboró un grupo de 24 probetas cilíndricas de concreto manejando dos variables de experimentación aparte del ambiente, que fueron la variación en el tipo de curado y en la relación agua-cemento.

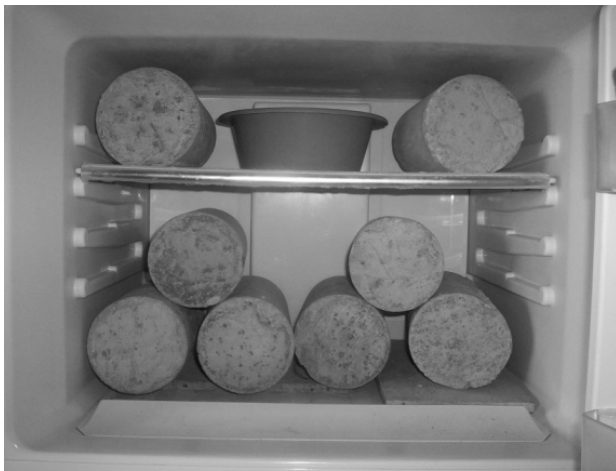
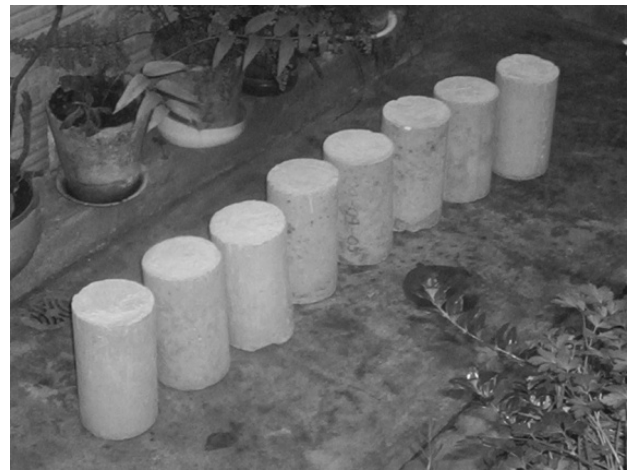
Artificial:  $-2^{\circ}\text{C}$  hasta  $-8^{\circ}\text{C}$  de temperatura  
Natural: Temperatura ambiente

Tiempo del ciclo: 12 horas (noche)  
Tiempo del ciclo: 12 horas (día)

**Figura 7.** Condiciones climáticas para la simulación del fenómeno

Para simular el fenómeno natural se definieron dos etapas, hielo y deshielo, para las cuales se trabajaron dos condiciones climáticas, una artificial y otra natural. La artificial como representación de temperaturas bajo cero (etapa hielo) se obtuvo mediante la implementación de un congelador en donde se manejaron temperaturas desde  $-2$  hasta  $-8$  grados centígrados para generar un efecto de deterioro acelerado. Y la natural, etapa deshielo, representada por la temperatura ambiente. (figura 7)

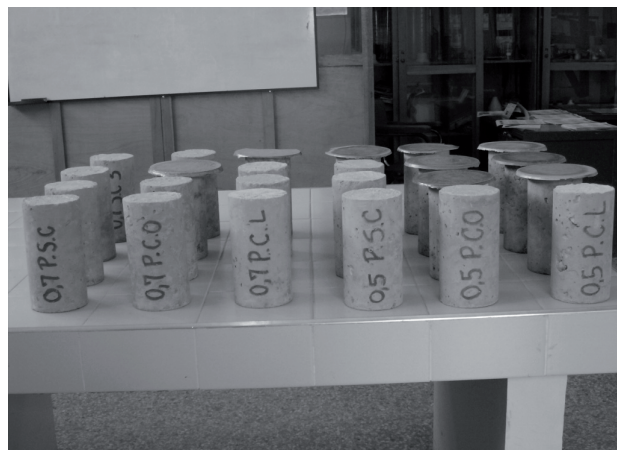
**Figura 9.** Probetas antes del ensayo de resistencia a la compresión

Por consiguiente, se decidió refrentar la totalidad de las probetas para poder tener una adecuada correlación en los datos de resistencia. Las probetas fueron refrentadas con azufre en las instalaciones de la Universidad (figura 9)

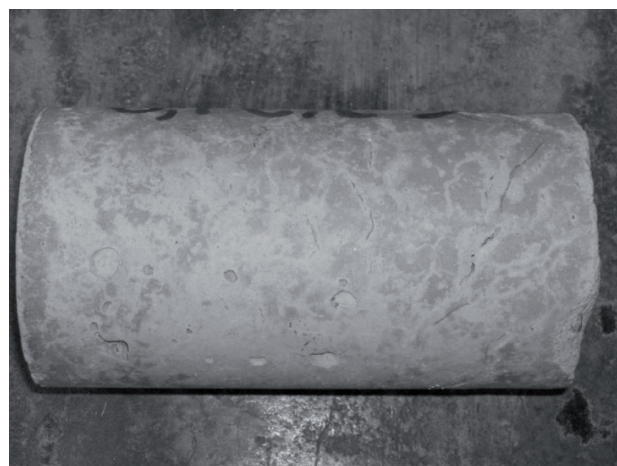
**Figura 11.** Fisuras a lo largo del perímetro lateral.

Desde el inicio de los ciclos, las probetas presentaron afectación de la pasta, con el continuo desmoronamiento de la misma. La formación de fisuras se dio en todos los grupos pero con mayor incidencia en las probetas de relación agua/cemento de 0,7. Por la falta de humedad las probetas sin curado presentaron, además, fisuras por contracción, tanto en la cara superior como en el perímetro lateral. (figura 11)

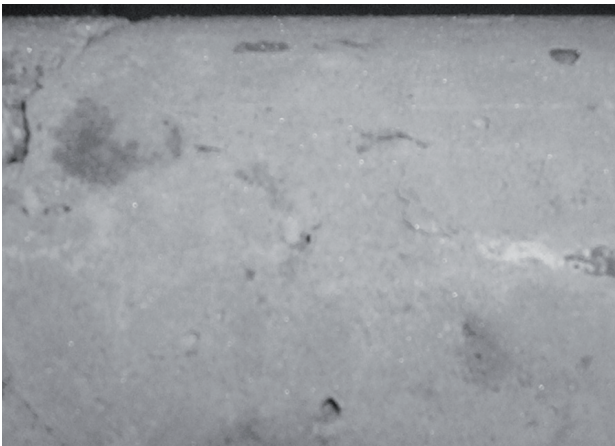
**Figura 12:** Levantamiento de la pasta.

últimas presentaron fisuras y levantamiento (leves ensanchamientos) que más adelante algunos de ellos se convirtieron en descascaramientos. De forma general, se dio la formación de poros superficiales en todas las probetas de este grupo (R a/c 0,5).

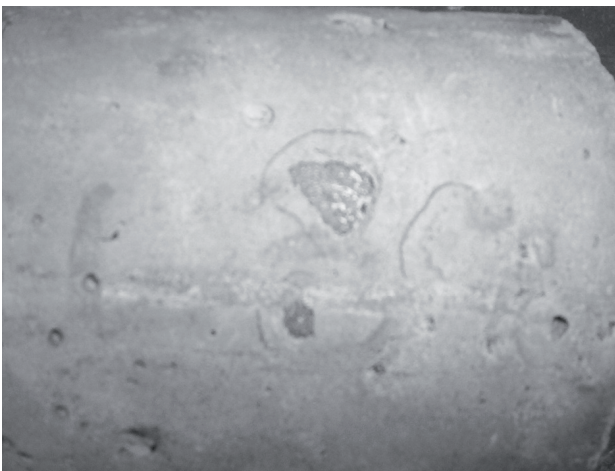
**Figura 13:** Descascaramiento de la pasta.

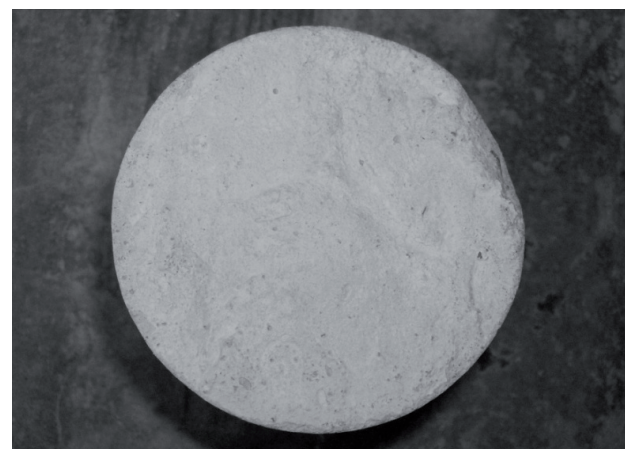
**Figura 16:** Cara superior no uniforme y con

hundimientos.

Para las probetas de curado en laboratorio la superficie de la cara superior se tornó más irregular con hundimientos y protuberancias acentuadas, y cristalización de la pasta.
